南新地土地区画整理事業  
地質調査業務委託

報告書概要版

平成 29 年 3 月

荒尾市役所建設経済部  
応用地質株式会社

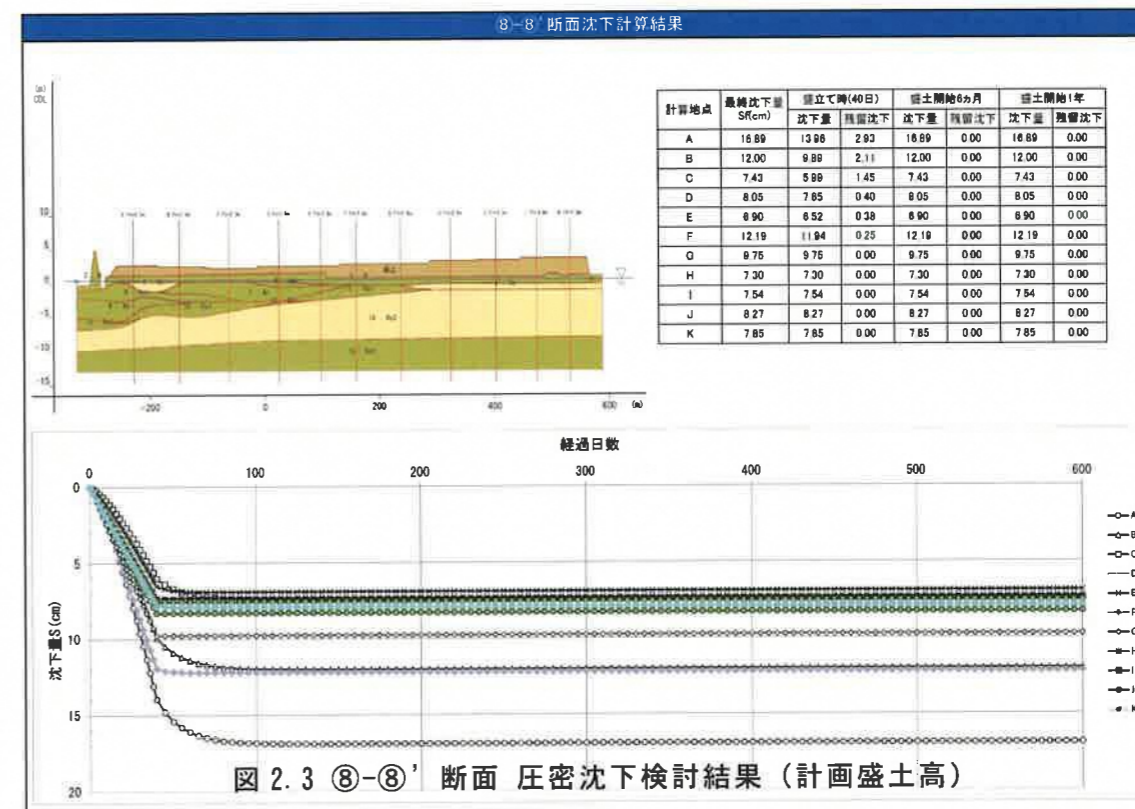
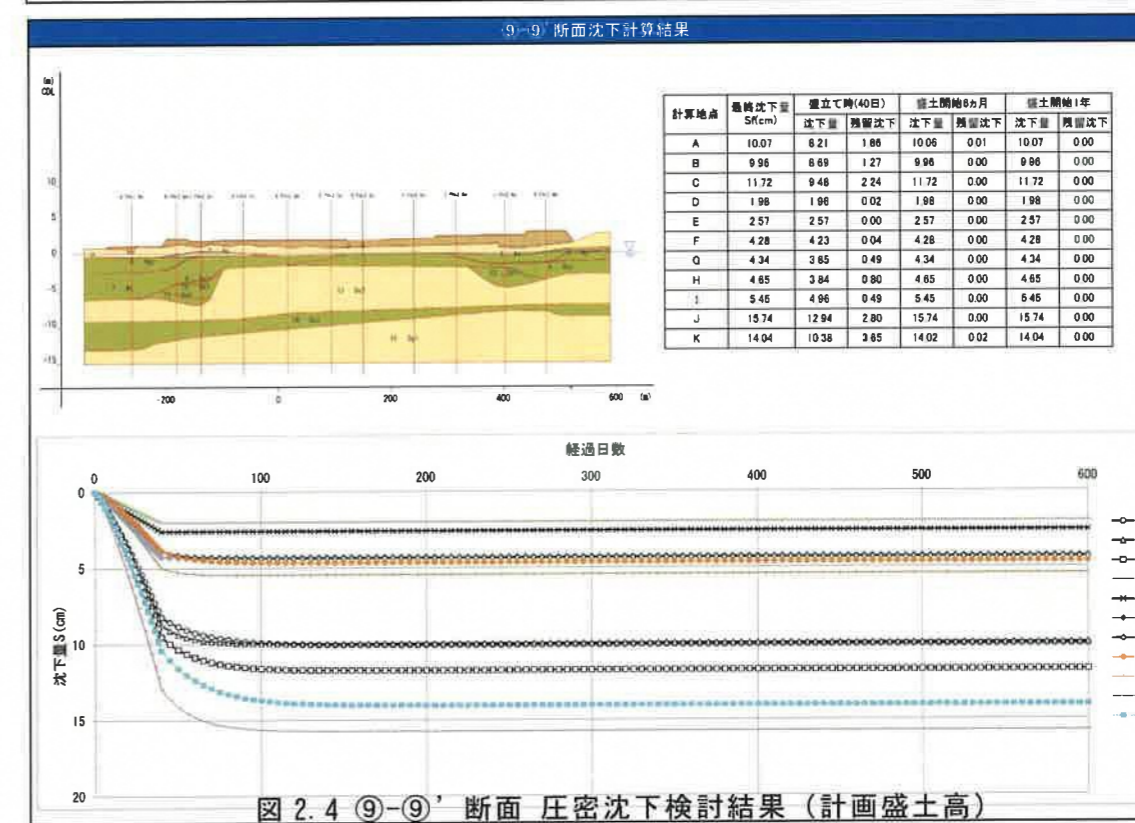
- 盛土造成に伴う住宅地ゾーンの沈下量は、最大で 23cm 程度である。また、沈下速度が速く、半年程度で許容沈下量以下となることが推察される。
- 沈下量が比較的小さく、また、盛土後半年程度で収束傾向を示すと予想されるため地盤改良等の積極的な沈下対策は不要と考えられる。このため、沈下量や建物荷重を踏まえた余盛り（プレロード・サーチャージ）での対応が適切と考えられる。
- 計画盛土時の最終沈下量及び建物荷重を含む余盛りを 1.0m 程度と設定した場合、沈下量はやや増加する。しかし、最終沈下量は計画盛土高さ以上となり、圧密沈下収束後の整地により所定の盛土高さを確保できる。また、沈下速度も計画盛土高さ時と同様に速く、半年程度で許容沈下量以下となることが予想される。
- 盛土箇所毎に施工に合わせた継続的な沈下観測の実施や、圧密沈下の進行状況の確認が望まれる。

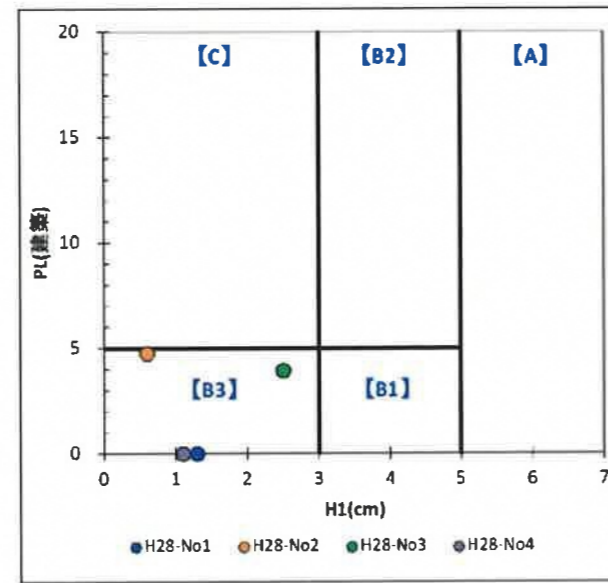
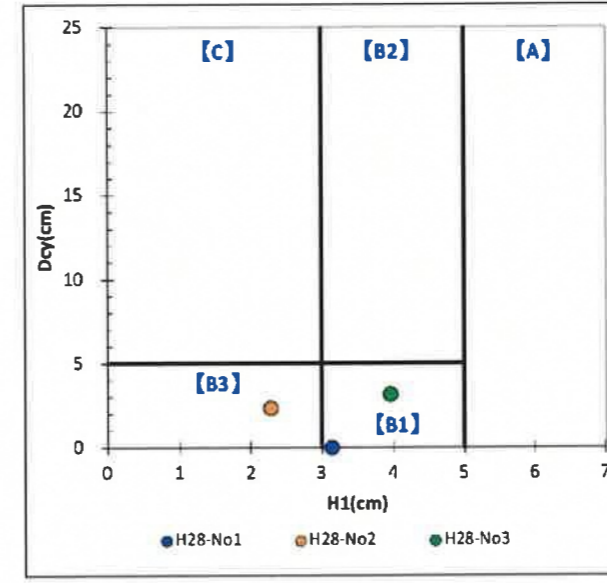
図 2.9 液状化検討結果 (現況地盤高さ)

- 住宅地ゾーンに分布する砂質土層 (As, Ds1) ではレベルⅠ地震動時に液状化の発生が懸念され、「宅地の液状化被害可能性判定に関わる技術指針」に従うと、「C 顕著な被害の可能性が高い」～「B3:顕著な被害の可能性が比較的低い」と評価される箇所が見られる。
- 計画高さまでの盛土を行うことにより、レベルⅠ相当の地震動に対し、市街地液状化対策目標値相当 (B1: 顕著な被害の可能性が比較的低い) の対策効果が得られる箇所が多いものと考えられる。また、対策効果が不足する箇所でも、計画盛土高さを若干かさ上げすることにより、対策効果を得られるものと考えられる。
- 住宅地ゾーンでは計画高さまでの盛土を行った場合でもレベルⅡ地震動に対しての液状化危険度は高いものと思われ、しかし、上記技術指針や「市街地液状化対策推進ガイドンス」が技術的実現性や経済性、住民の理解と合意を念頭に、レベルⅠ相当の中規模地震動 (震度 5 程度) 程度への液状化対策の目標値を示している点を勘案すると、レベルⅡ地震動への対応は個々の施工者の考え方によるところが大きいものと思われ、現時点での積極的な対策は困難と考えられる。
